# WORKSHOP NORMA DE GARANTIAS NBR 17170 ASPECTOS TÉCNICOS E JURÍDICOS

NORMAS DE INSPEÇÃO PREDIAL E  
PERÍCIA

# INSPEÇÃO PREDIAL NBR 16747

# INSPEÇÃO PREDIAL NBR 16747 – CASE 1

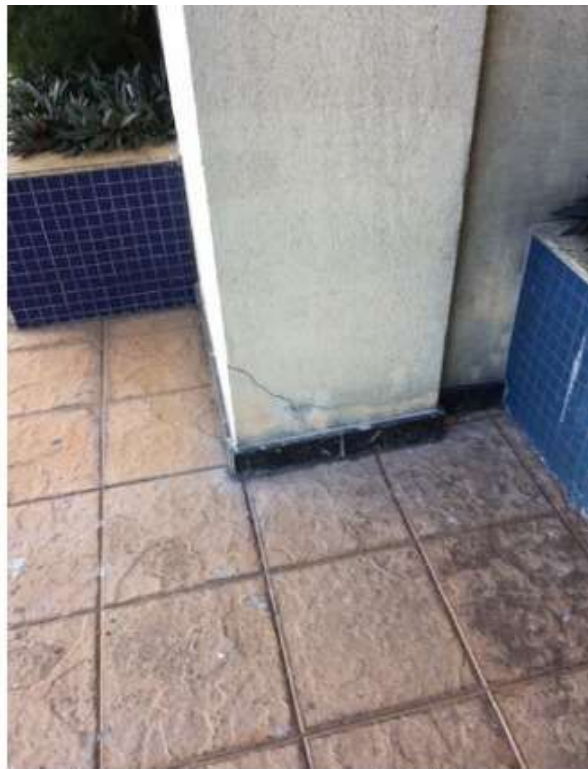
Figura 1: Trinca no pilar P 305 no piso do térreo.

No que se refere às trincas em formato transversal ou longitudinal ao longo e nas bases dos pilares **recomenda-se que seja informado imediatamente à construtora sobre as ocorrências no sistema estrutural, por estar dentro da garantia,** [REDACTED]

[REDACTED] No caso da impossibilidade, contratar empresa ou profissional especializado em reforço estrutural para estudo aprofundado do grau de comprometimento das estruturas, com o devido procedimento de recuperação, após o referido estudo.

A inspeção do concreto dos pilares do Edifício [REDACTED] por meio de retirada de argamassa de acabamento, possibilitou sua total visualização e **confirmação de ausência de trincas e fissuras**. Portanto, foi confirmado que as trincas e fissuras identificadas eram apenas na argamassa de acabamento.

As trincas e fissuras são devido ao excesso de argamassa utilizada para efeito arquitetônico. No reparo das trincas e fissuras deve-se refazer a argamassa de acabamento utilizando telas de fixação na estrutura do pilar.

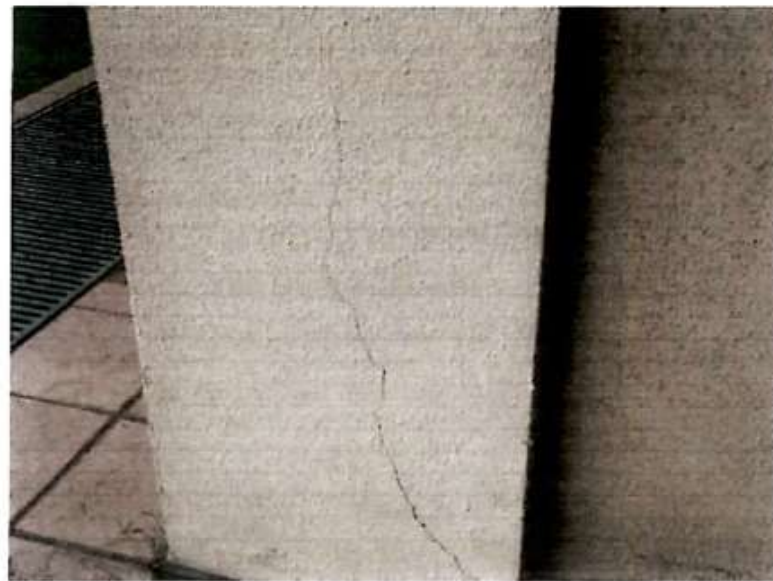
TRINCA EM PILAR, DO BLOCO 02, NA ÁREA EXTERNA.

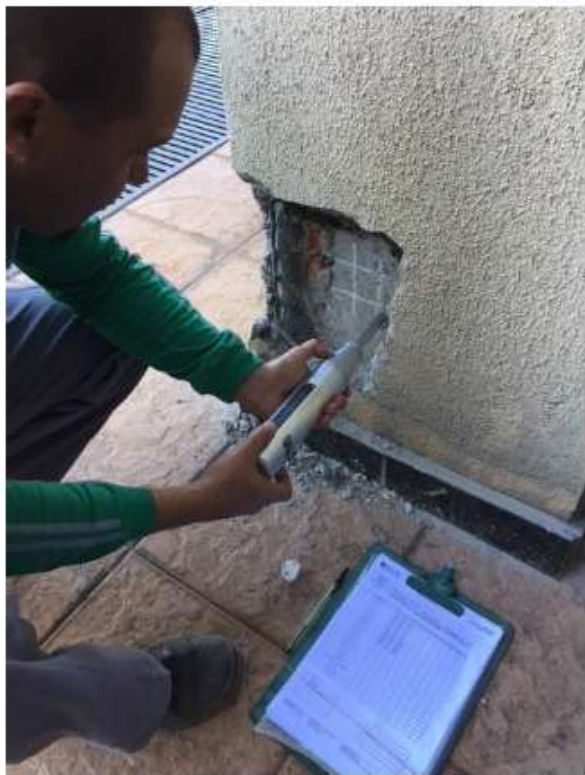
Figura 7: Ensaio com esclerômetro de reflexão no pilar P305.

O fck adotado em projeto é 25 MPa e menor resistência superficial obtida nos ensaios esclerométricos foi 30 MPa.

Portanto, o concreto nos locais da anomalia apresenta resistência acima do fck, mostrando um concreto de excelente qualidade.

Ensaio esclerométrico comprovou a resistência do concreto acima do fck, ou seja, acima da resistência utilizada no cálculo estrutural.

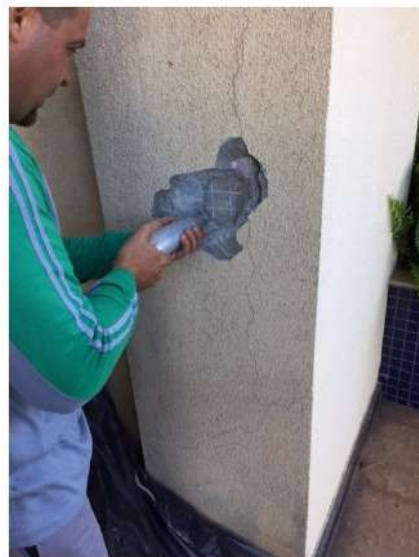
Figura 9: Ensaio com esclerômetro de reflexão no pilar P 405.

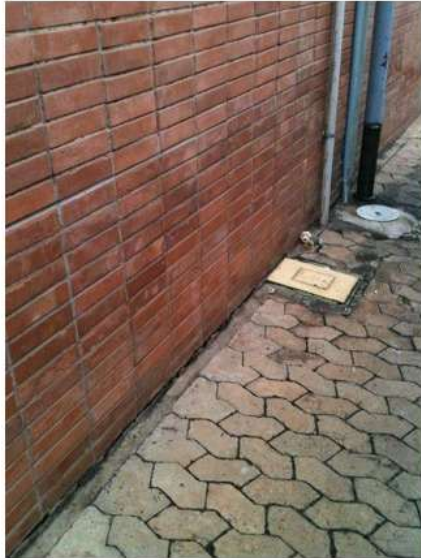
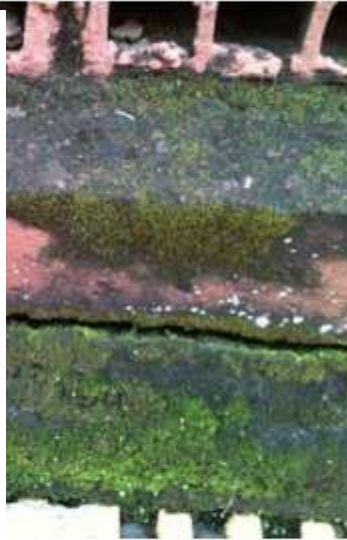
Figura 7: Trinca de elevada espessura entre o piso e a parede da fachada.

o muro e o piso apresentando fungos e limos  
s de manifestações patológicas antigas.

- ▶ Escavação no lote vizinho estaria provocando manifestações patológicas na edificação.
  - ▶ Distância da escavação, mais de 30m.
  - ▶ Execução de sondagem mostrou argila colapsível na superfície.
  - ▶ Falhas em sistema de drenagem superficial, trincas em bueiros e caixas de passagem.
  - ▶ Perito do juiz experiente.
-

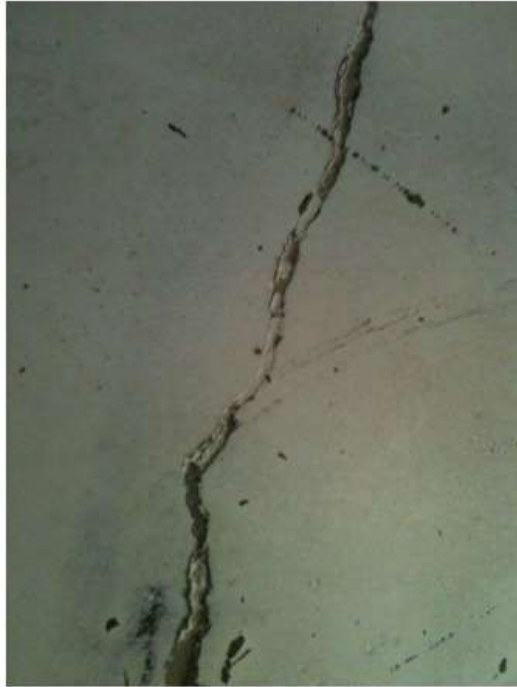
Figura 10: Trinca com material de reparo com aspecto bem antigo
